大洗町通学路危険箇所一覧(大洗小・第一中学区)

大洗町通学路危険箇所一覧(南小・南中学区)

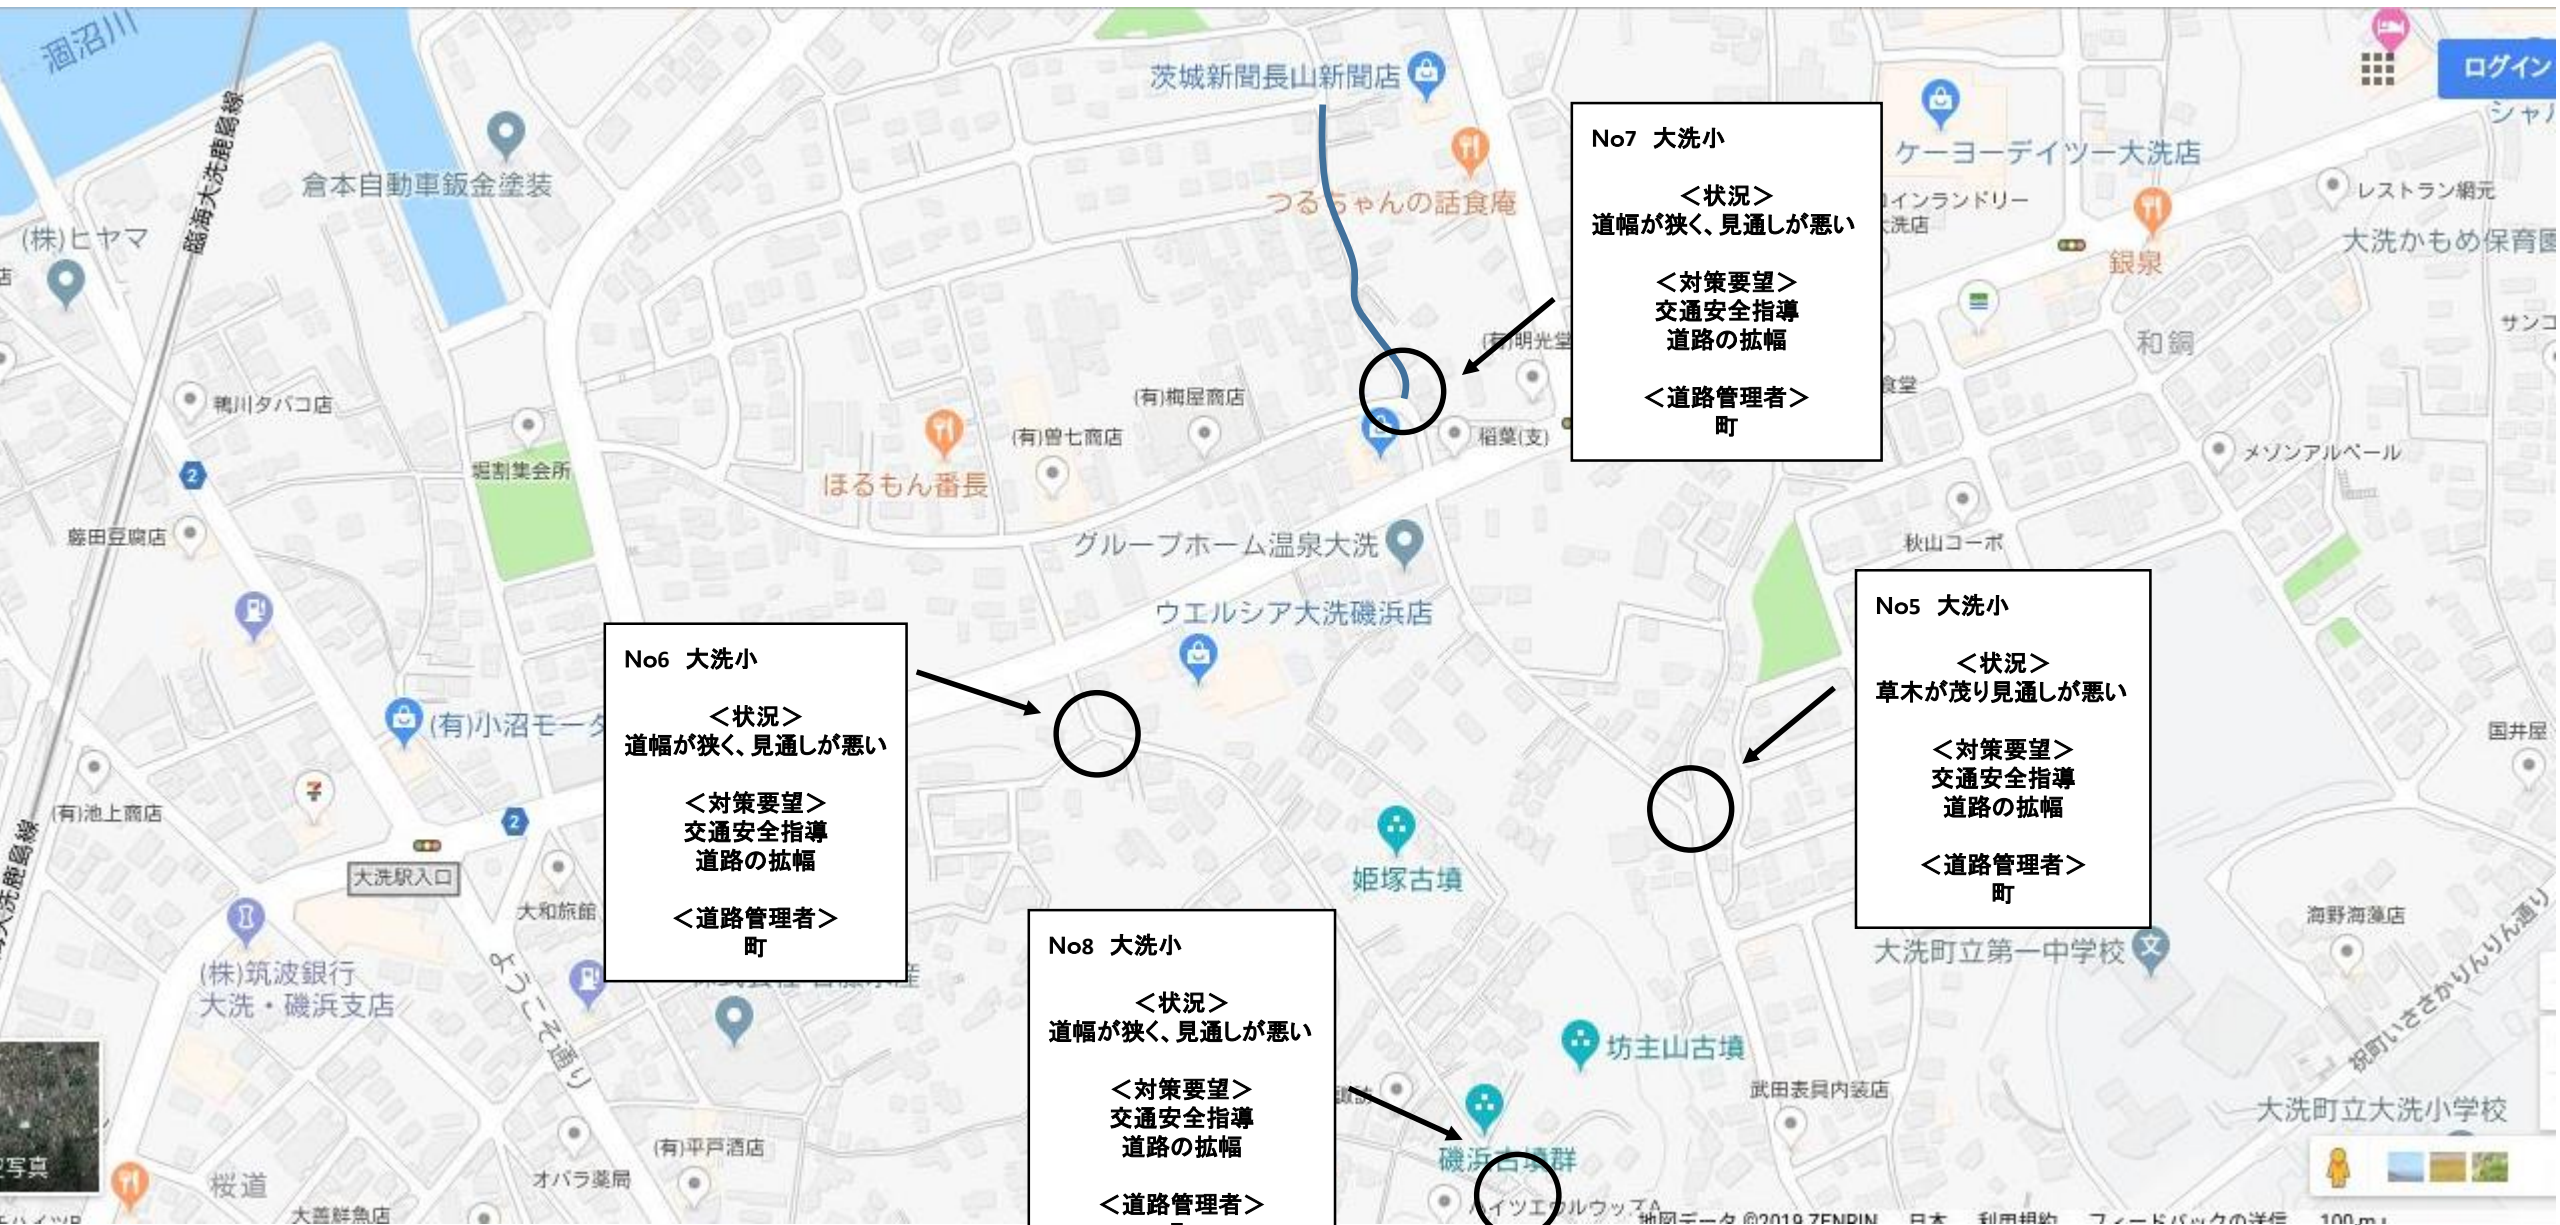
大洗小NO5,6,7,8

No7 大洗小
＜状況＞
道幅が狭く、見通しが悪い
＜対策要望＞
交通安全指導
道路の拡幅
＜道路管理者＞
町

No6 大洗小
＜状況＞
道幅が狭く、見通しが悪い
＜対策要望＞
交通安全指導
道路の拡幅
＜道路管理者＞
町

No5 大洗小
＜状況＞
草木が茂り見通しが悪い
＜対策要望＞
交通安全指導
道路の拡幅
＜道路管理者＞
町

No8 大洗小
＜状況＞
道幅が狭く、見通しが悪い
＜対策要望＞
交通安全指導
道路の拡幅
＜道路管理者＞
町

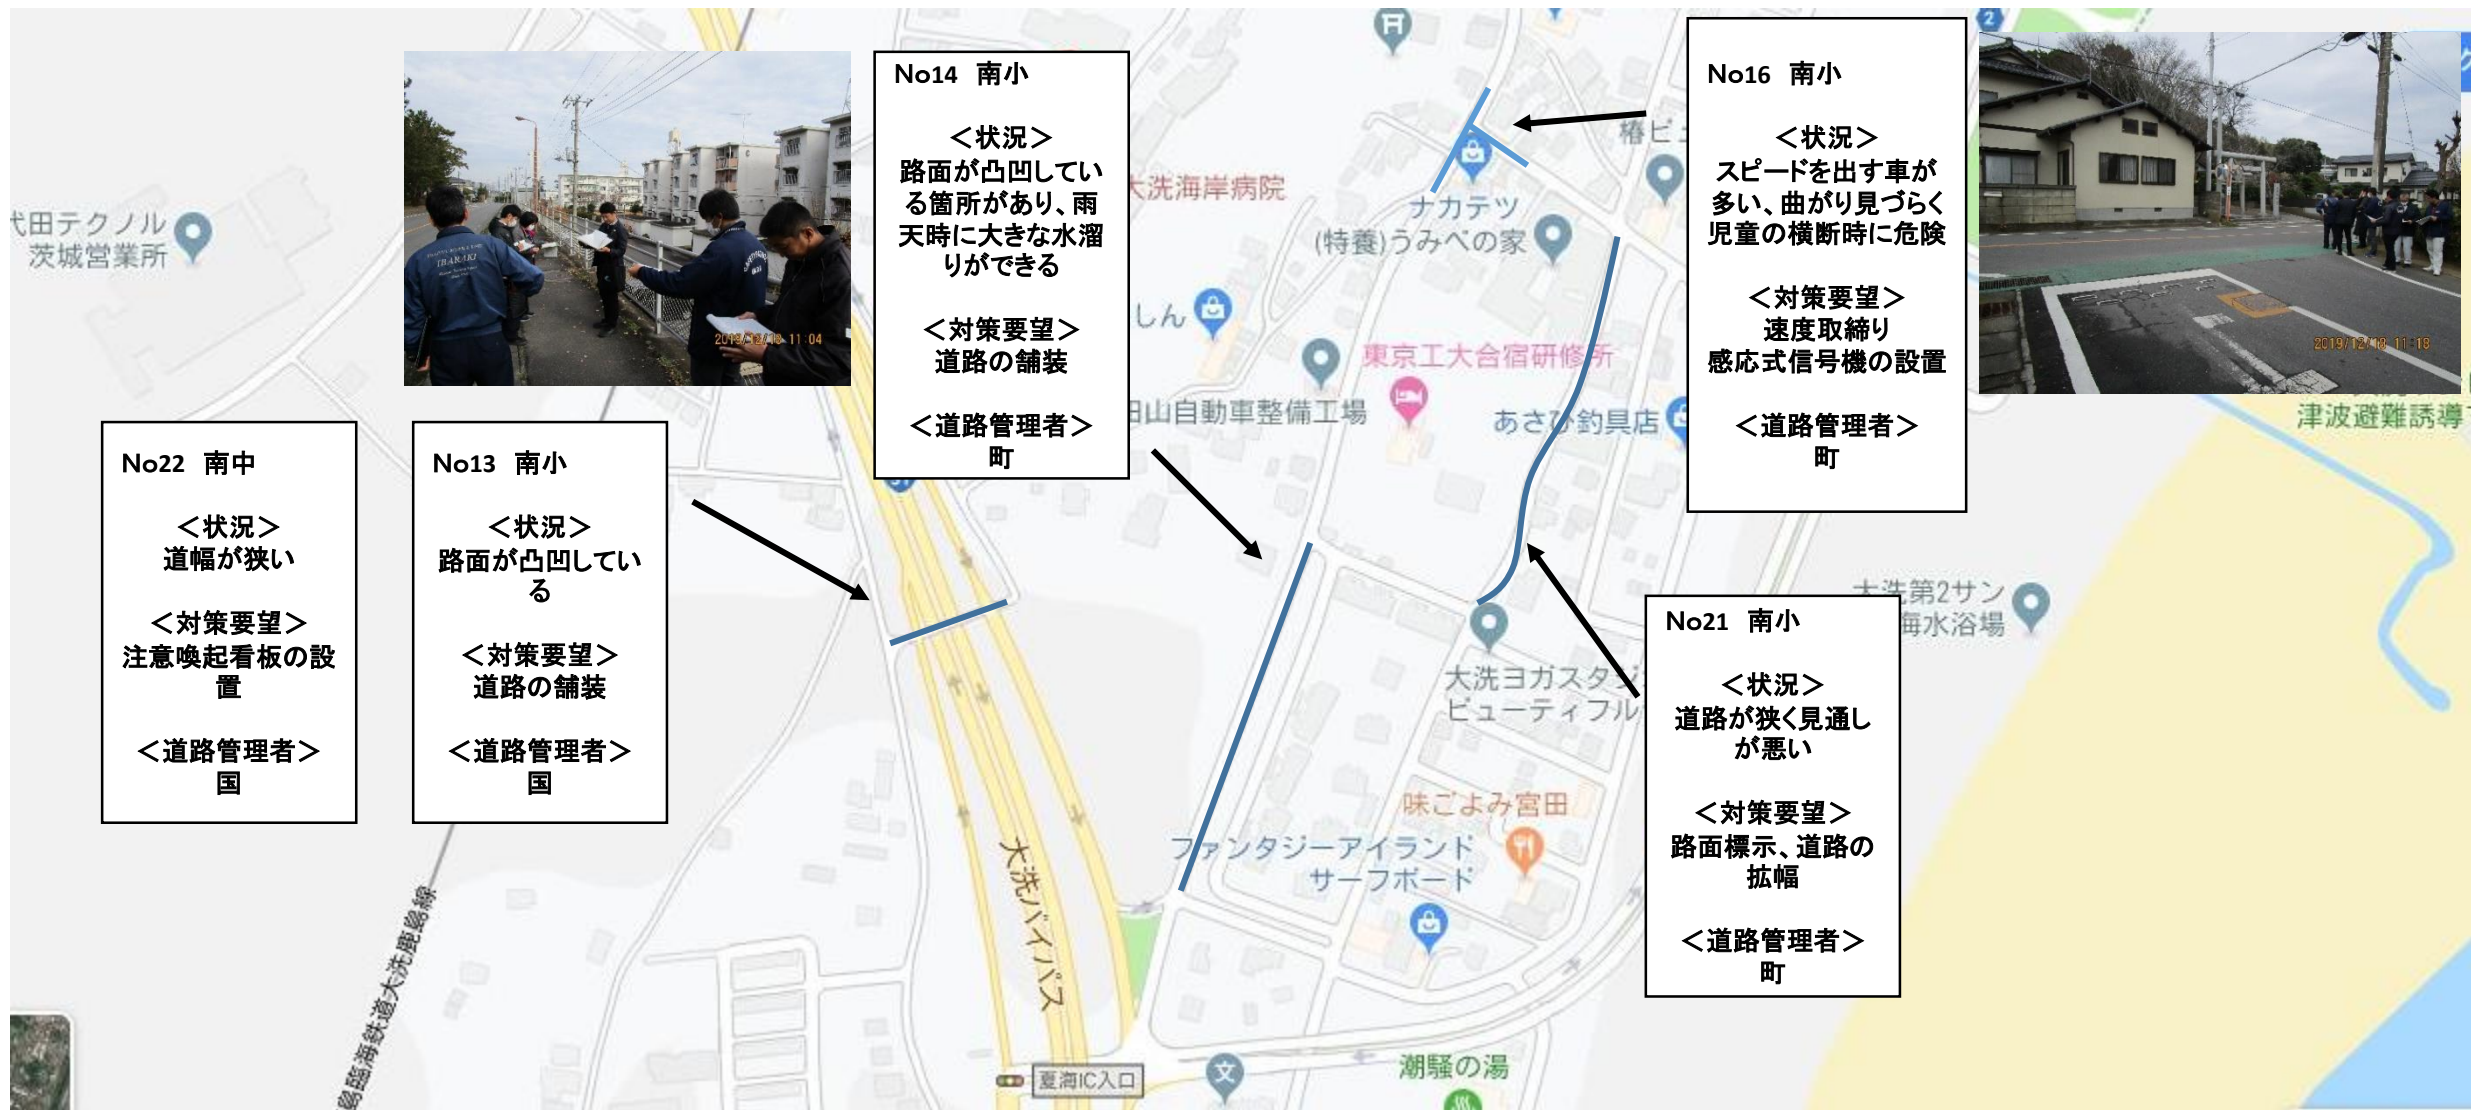
南小NO13,14,16,21
南中NO22

No14 南小

＜状況＞
路面が凸凹している箇所があり、雨天時に大きな水溜りができる

No16 南小

＜状況＞
スピードを出す車が多い、曲がり見づらく児童の横断時に危険

No22 南中

＜状況＞
道幅が狭い

No13 南小

＜状況＞
路面が凸凹している

No21 南小

＜状況＞
道路が狭く見通しが悪い

＜対策要望＞
道路の舗装

＜対策要望＞
速度取締り
感应式信号機の設置

＜対策要望＞
注意喚起看板の設置

＜対策要望＞
路面標示、道路の拡幅

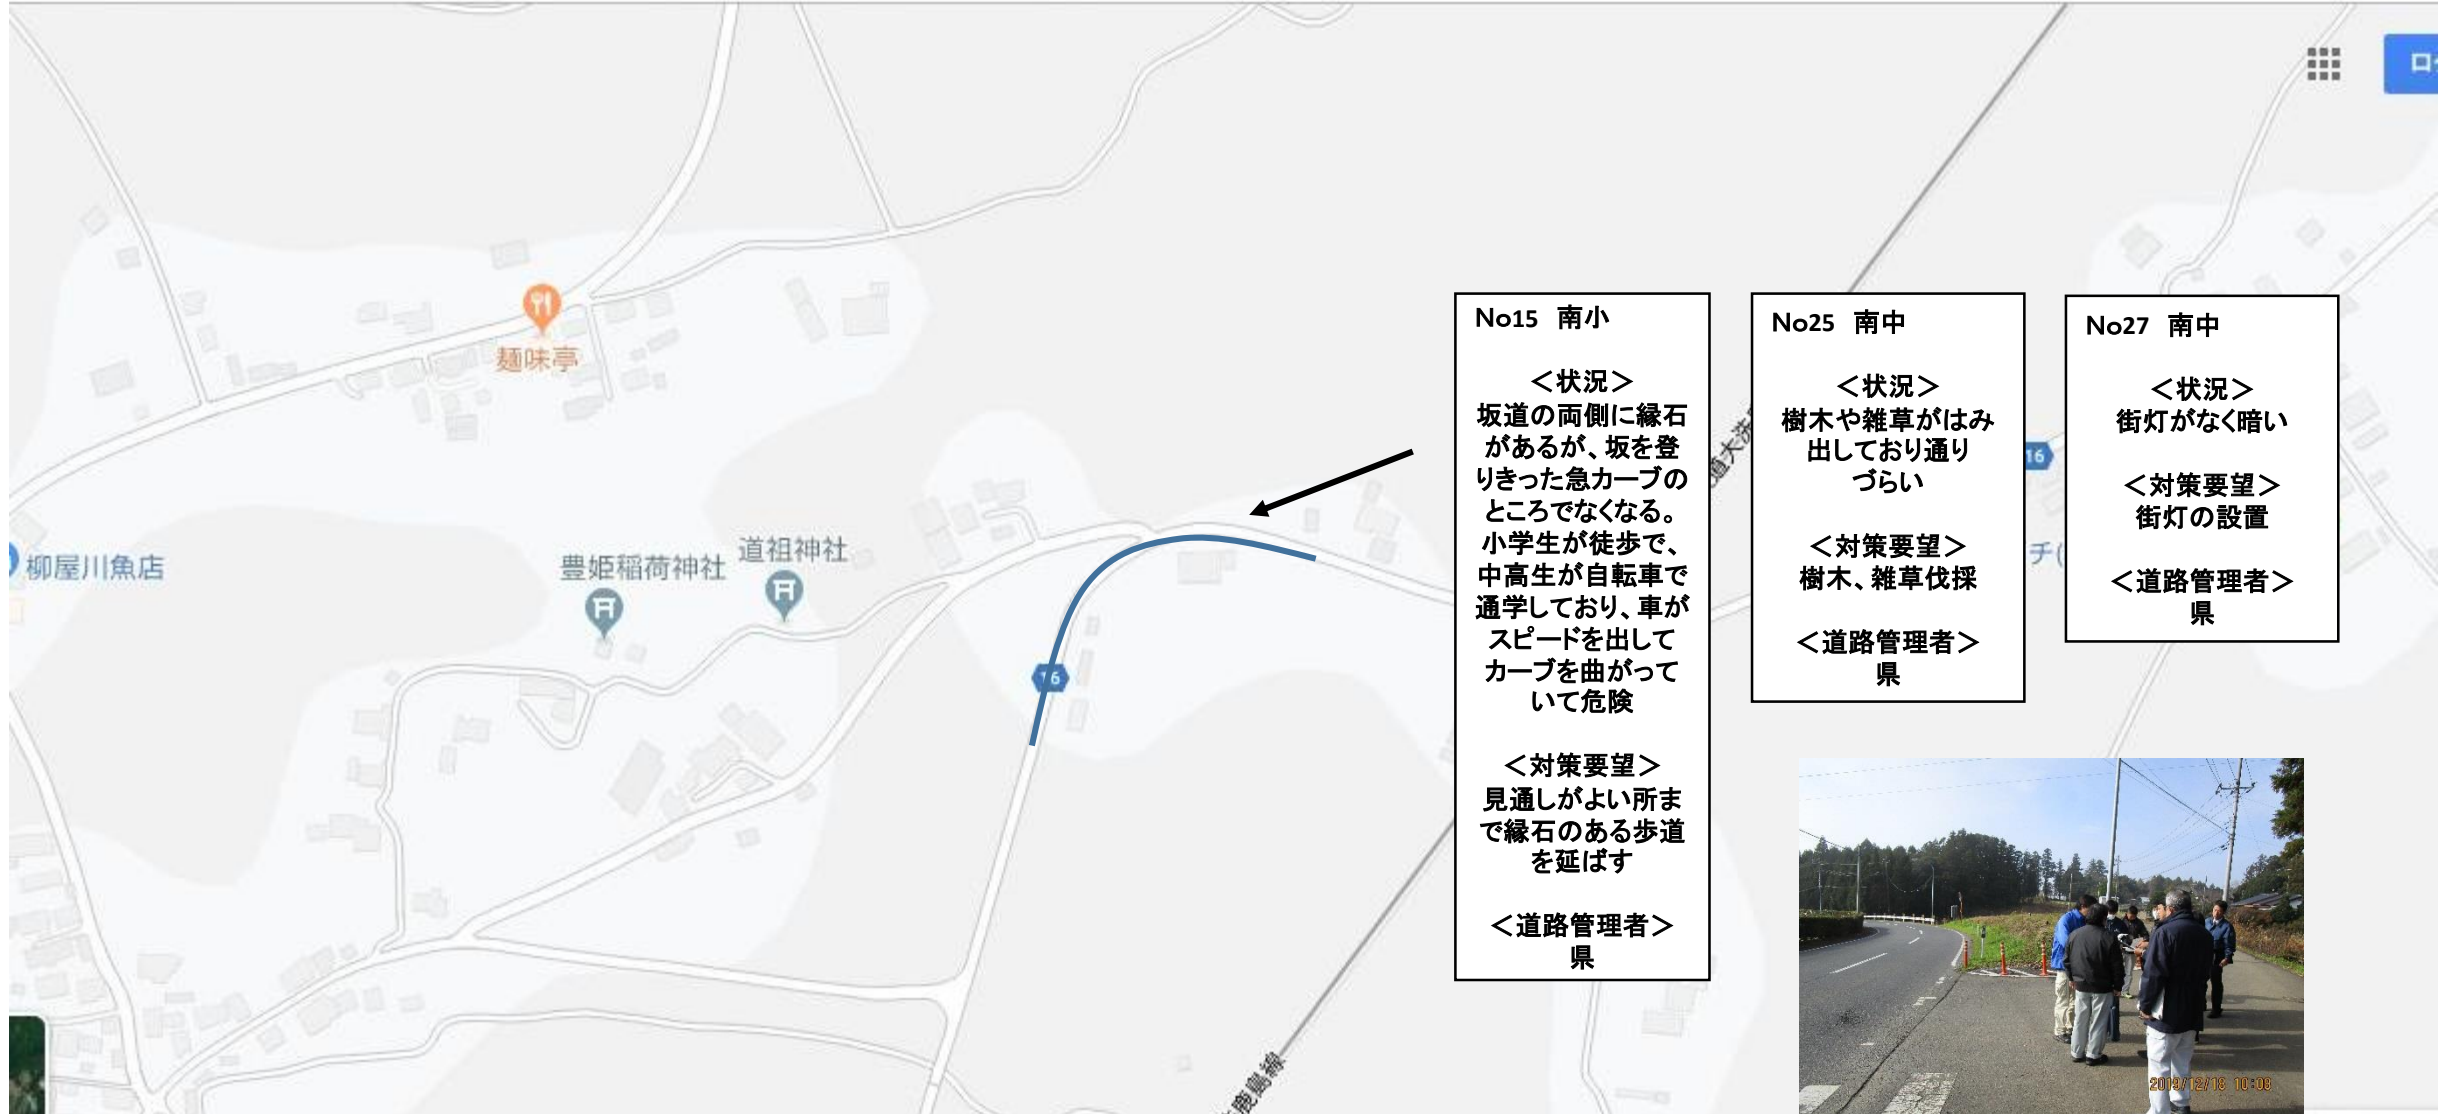
南小NO15
南中NO25,27

No15 南小

＜状況＞
坂道の両側に縁石があるが、坂を登りきった急カーブのところでなくなる。小学生が徒歩で、中高生が自転車で通学しており、車がスピードを出してカーブを曲がっていて危険

No25 南中

＜状況＞
樹木や雑草がはみ出しており通りづらい

No27 南中

＜状況＞
街灯がなく暗い

＜対策要望＞
見通しがよい所まで縁石のある歩道を延ばす

＜対策要望＞
樹木、雑草伐採

＜対策要望＞
街灯の設置

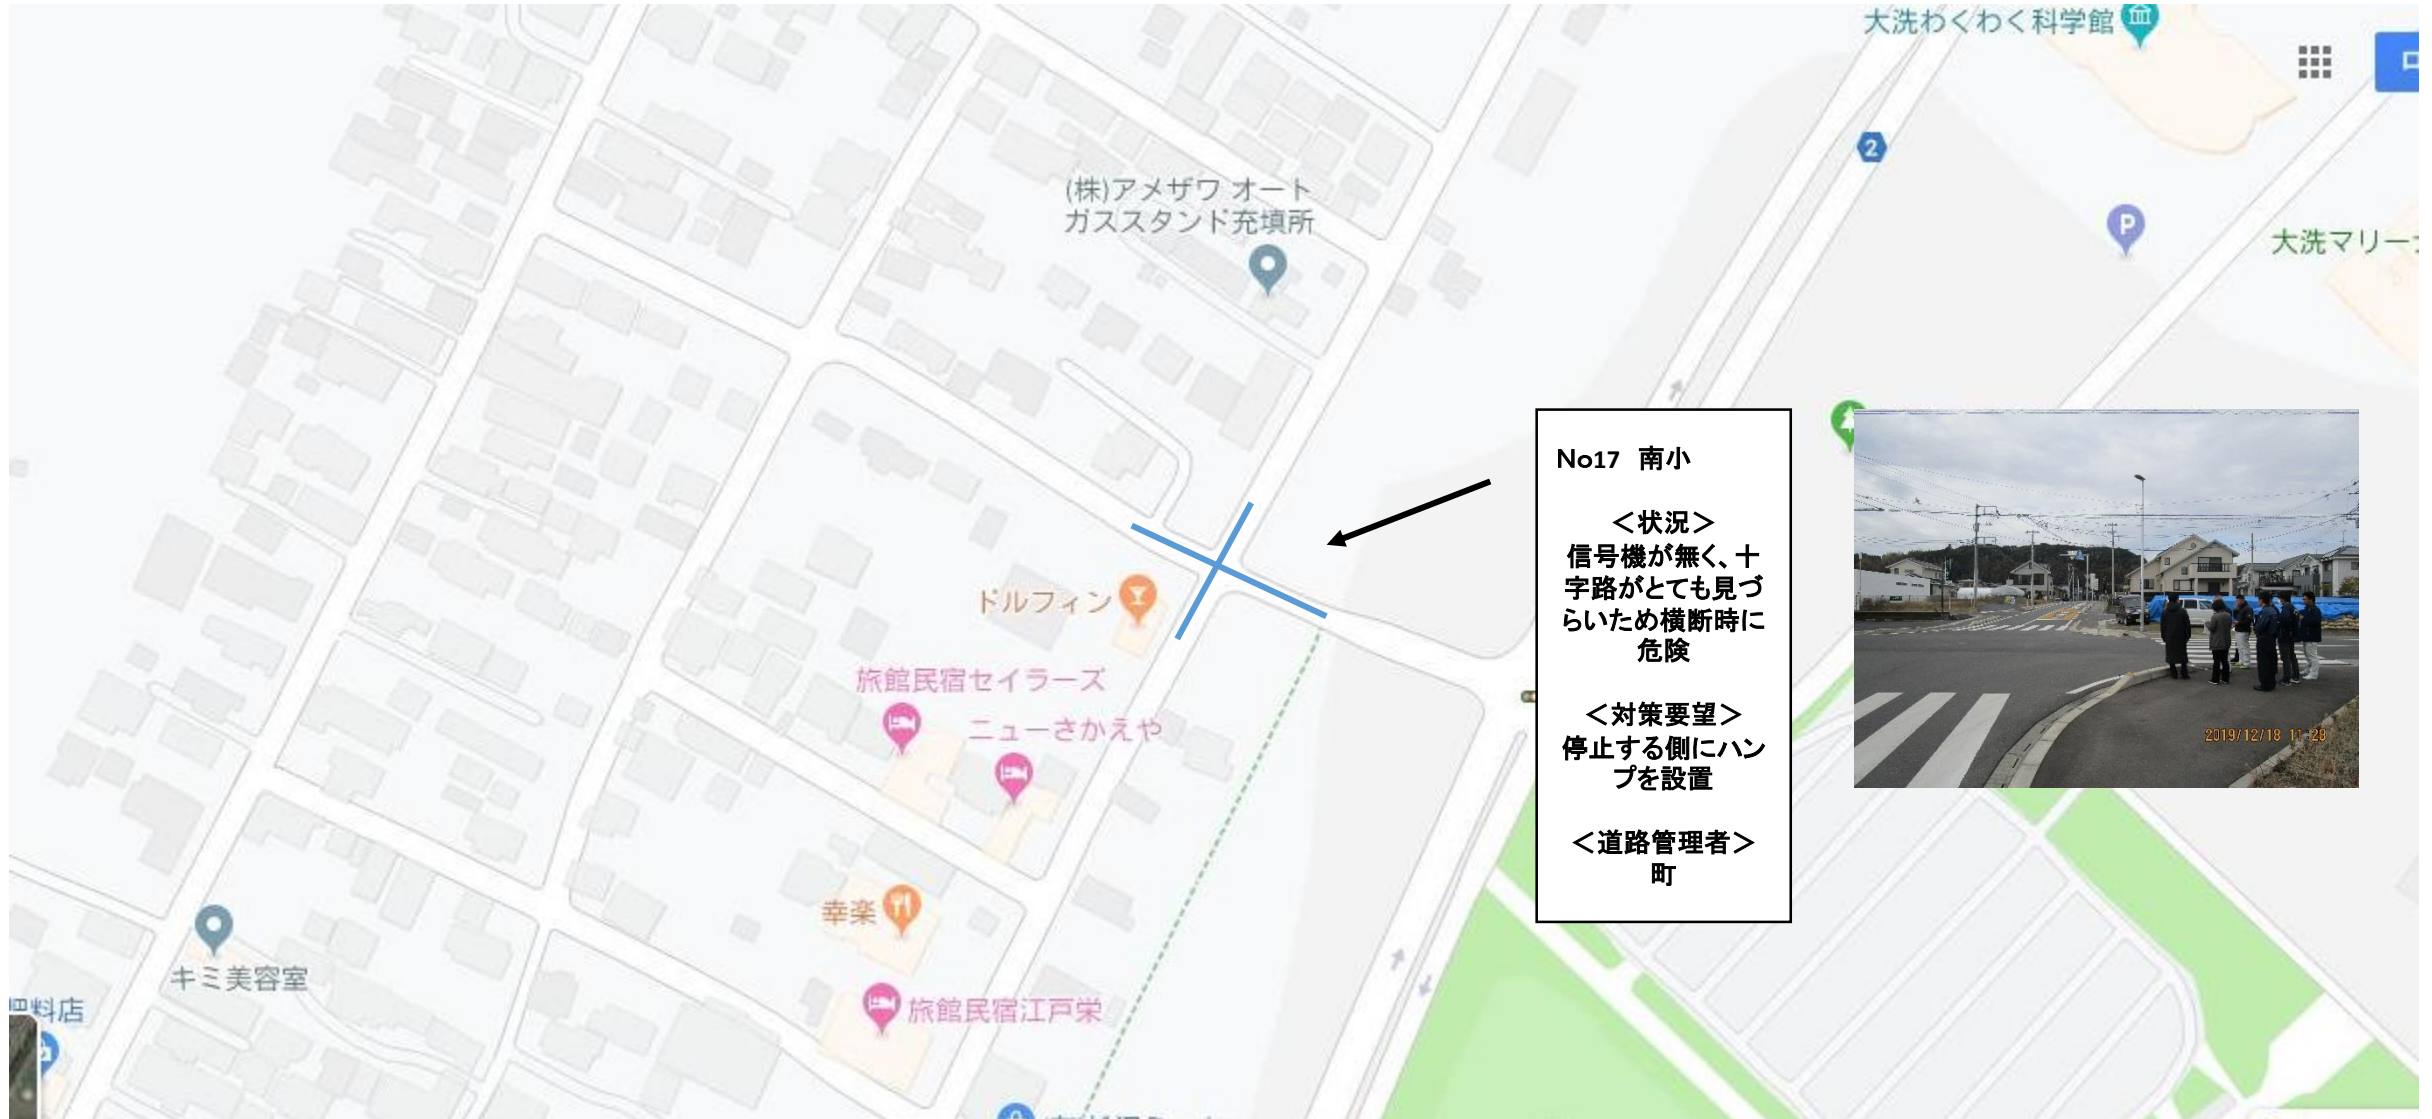
南小NO17

No17 南小

<状況>
信号機が無く、十字路がとても見づらいため横断時に危険

<対策要望>
停止する側にハンブを設置
