第4章 磯浜古墳群の現状と課題

第1節 保存管理の現状と課題

指定地全体の現状と課題

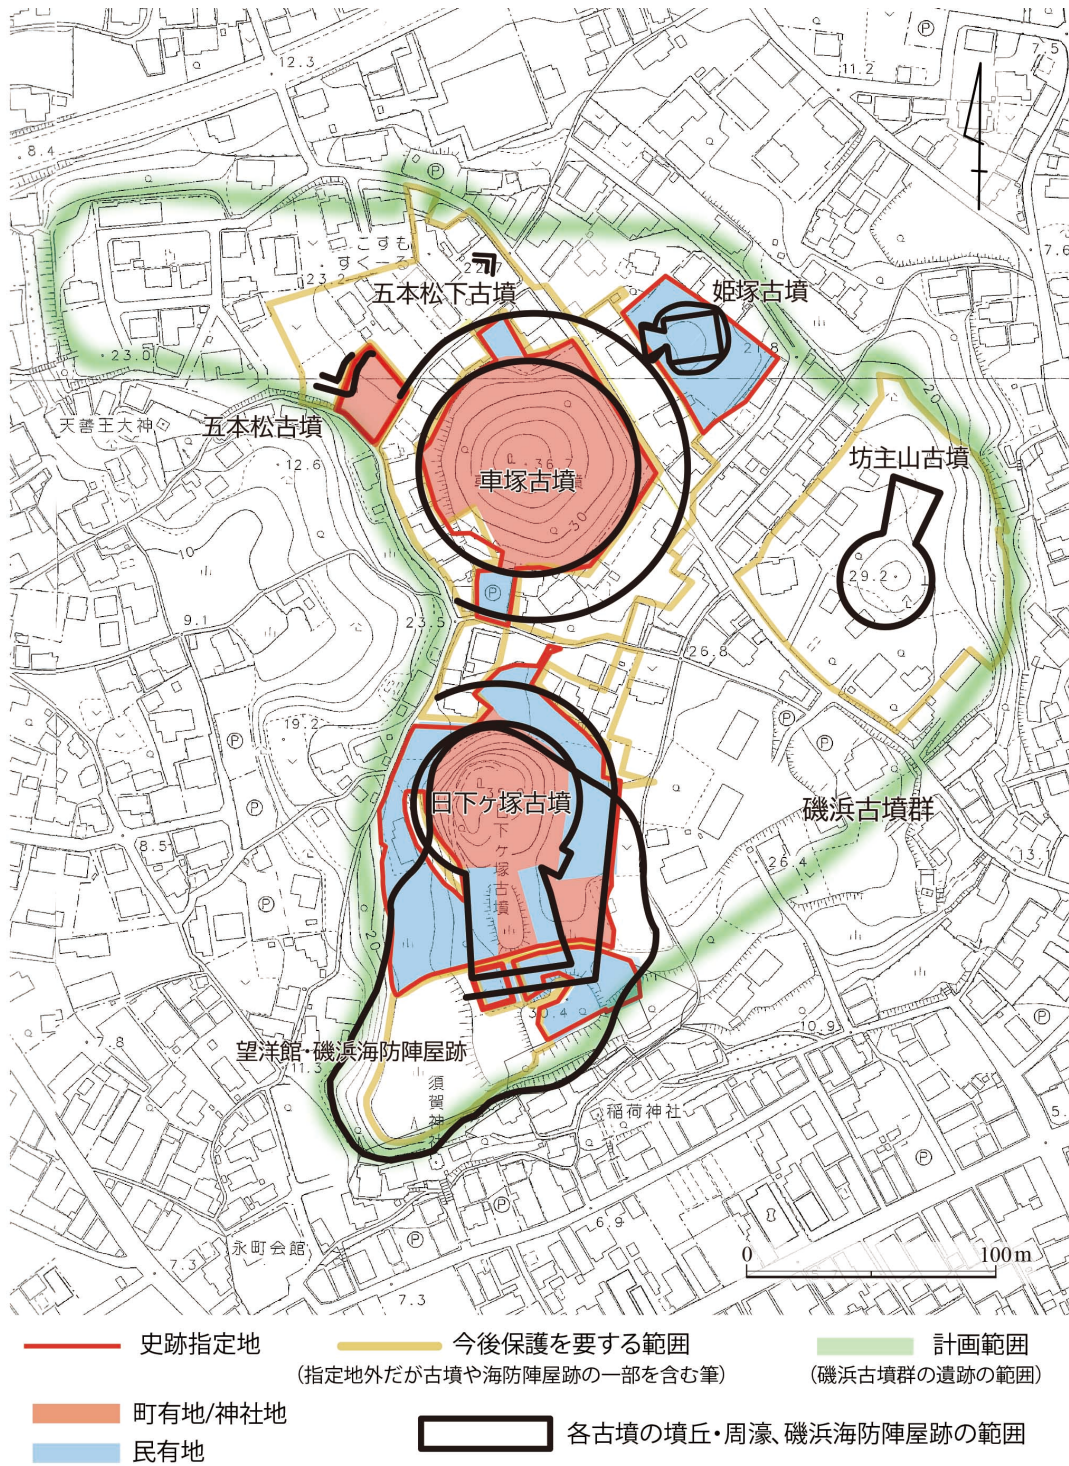
図 4-1 磯浜古墳群保存管理の現状と課題

内 容	現 状	課 題
古墳の指定範囲	古墳の遺構が埋没する範囲の内、姫塚古墳・車塚古墳・日下ヶ塚古墳の墳丘・周濠（周溝）の多くの範囲は、史跡指定地（図4-1の赤い範囲）であるが、坊主山古墳・五本松下古墳の全域、及び日下ヶ塚古墳・車塚古墳・五本松古墳の一部などについては、史跡外（図4-1の黄色い範囲）となっている。	日下ヶ塚古墳や車塚古墳の墳丘や周濠部、坊主山古墳全域、五本松古墳の一部、五本松下古墳全域（図4-1の今後保護を要する範囲）は、史跡指定地と同じ価値を持つため、磯浜古墳群の一部として追加指定する必要がある。
土地所有と公有化	指定地25筆の内訳は、町有地4、神社社有地1、民有地（個人・企業）20筆である。令和3年度に境界確定の測量調査を実施した。今後保護を要する範囲は、ほとんどが民有地で、居住者も多い。	図2-3・2-4で示した個人・企業の20筆については、史跡の恒久的保護を進めるため、計画的な買上げが必要である。追加指定した民有地についても、将来的に公有化の策を講じる必要がある。
墳丘崩落	古墳裾部の一部は、昭和40年代前後の人為的な削平により急傾斜地となっており、墳丘の崩落の危険性がある。第2章の社会的調査の成果でみたように、土砂災害防止法の特別警戒区域や警戒区域に指定されている範囲がある。	墳丘保護の観点からこれ以上の崩落を防ぐ必要がある。

内 容	現 状	課 題
樹木等	車塚古墳や日下ヶ塚古墳の墳丘を中心に、スタジイなどの常緑樹が生育しており、古墳の保護や景観、落葉樹類などの人工的に植え付けられた樹木が生育しており、見通しが悪く、景観を損ねている。	段階的に樹木を伐採して間引いたり、枝降ろしをしたりして、古墳からの景観をよくする必要がある。
草木の環境整備 ・景観の維持	造園業者や会計年度任用職員により、草木の環境整備や景観の維持を行っている。	夏季を中心に作業が追いついてない状況があり、環境整備委託費や作業を担う人員の拡充が必要。
出土遺物の保管体制	平成 23・24 年度の範囲確認調査に伴い出土した埴輪を中心とする遺物は、大洗町教育委員会が所蔵しているが、それまでに出土した副葬品や埴輪などは、大学博物館や個人などで分散して所蔵されている。 大洗町教育委員会所蔵の出土遺物は、平成 11 年度頃建設されたプレハブの大洗町埋蔵文化財整理作業棟（大貫町）で保管されている。	分散所蔵は全容が把握できず、多くの課題を残している。 20 数年を経過したプレハブは海岸の塩害により基礎の腐食が著しい。平成 27 年度、文化庁より国史跡から出土した遺物を保管する施設として、防犯・防火上問題があるので改善するよう指摘されている。

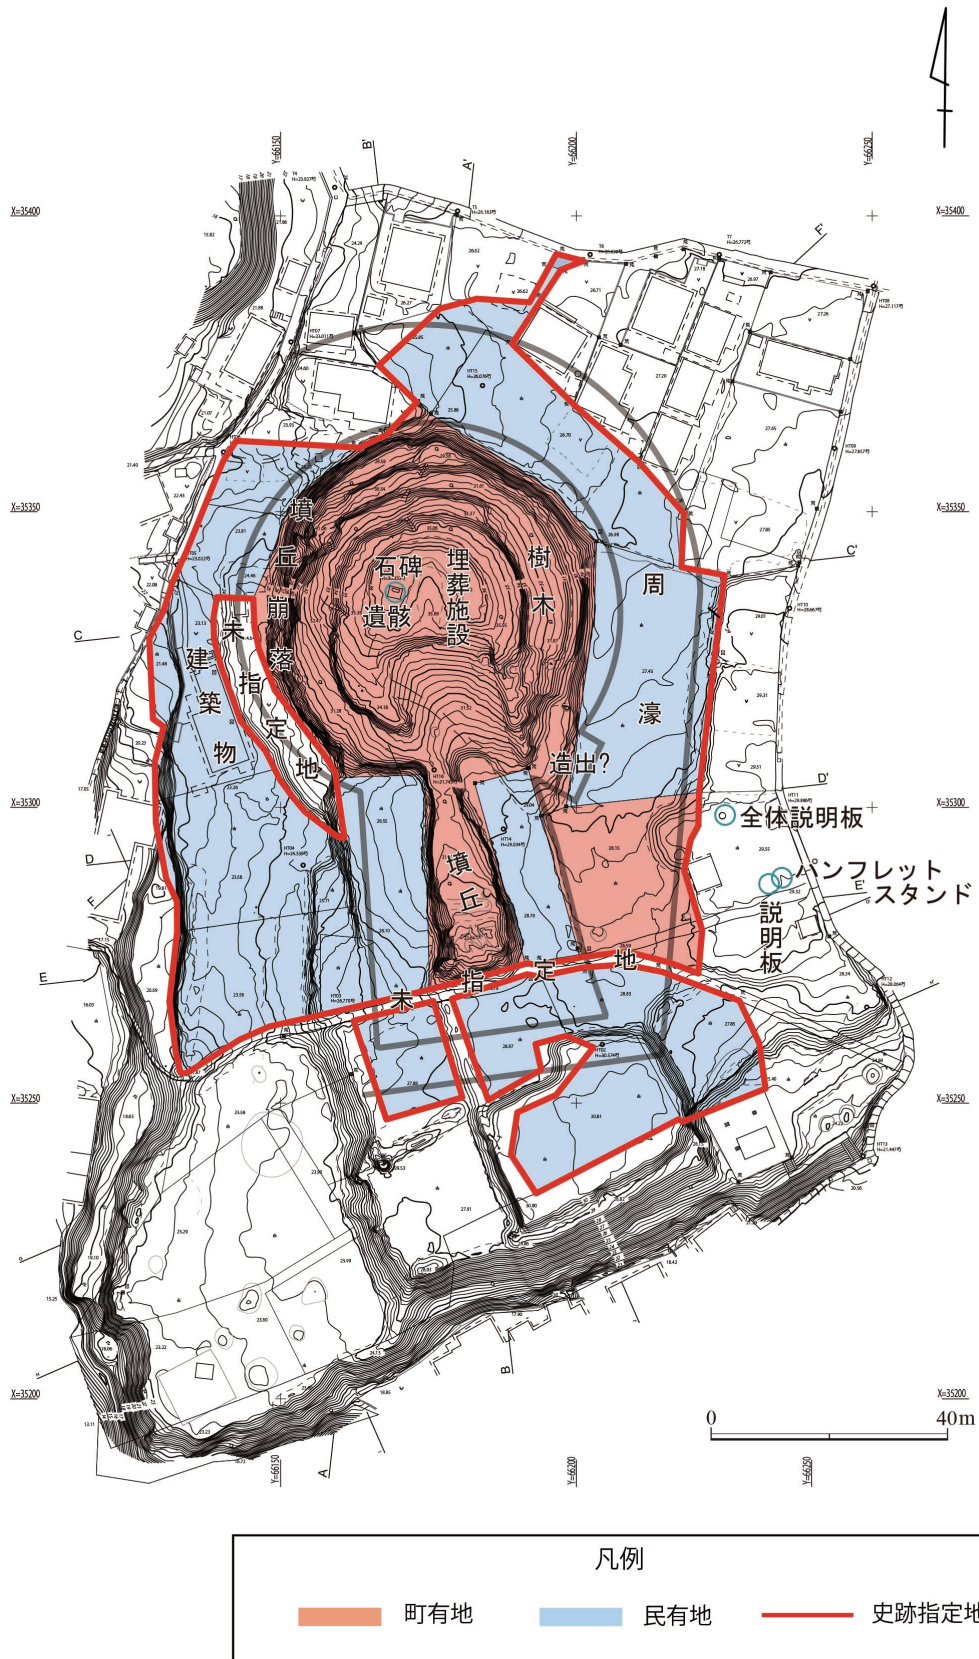
図4-2 日下ヶ塚古墳保存管理の現状と課題

分類	内容	現状	課題	
指定地内	史跡の本質的価値を構成する諸要素 日下ヶ塚古墳	墳丘	<ul style="list-style-type: none"> ・前方部の三方の斜面は墳頂に達する削平を受け、遺存状態は悪い。 ・後円部の西斜面は墳頂に達する削平を受け、急傾斜地となり、遺存状態は悪い。土砂災害特別警戒区域になっている。 ・後円部の斜面は、戦時中の農地造成により段々となり、斜面及びテラス面の土が移動されている。 ・後円部には、東日本大震災により、亀裂が入り、砂で埋め立てを行い、3地点に遮水シートを張っているが、耐用年数の10年を過ぎ、シートの劣化が進んでいる。 ・常緑樹や落葉樹など、多数の樹木が生育し、根を張っている。 	<ul style="list-style-type: none"> ・斜面の削平に伴う墳丘の崩落については、今後、進行しないように、適切な保存が必要。特に後円部西斜面は土砂災害特別警戒区域にも指定されており、防災面も考慮した保護策が必要になる。 ・遮水シートについては、今後とも必要であるのかどうか、検討が必要である。 ・樹木については、根が墳丘を痛めるため、伐採など間引く作業が必要である。景観の改善も必要。
		周濠	<ul style="list-style-type: none"> ・周濠内外の立ち上がりは、近現代の農地造成により削平を受けている。 ・ケヤキなど、複数の樹木が生育し、根を張っている。 	<ul style="list-style-type: none"> ・樹木については、根が周濠を痛めるため、伐採・剪定作業が必要である。
		埋葬施設	<ul style="list-style-type: none"> ・後円部墳頂の長8.95mの粘土槨は、埋め戻されているが、上面がへこんでいる。 	<ul style="list-style-type: none"> ・昭和24年の古い調査で現在の位置が明確ではない面があり、現況がどのような埋没状態であるのか、把握し対策を講じる必要がある。
		副葬品	<ul style="list-style-type: none"> ・粘土槨から出土した約4,000点の副葬品は、約9割が國學院大學博物館、約1割が大洗町教育委員会（大洗町幕末と明治の博物館収蔵庫）で、一部に天理大学附属天理参考館収蔵品がある。 	<ul style="list-style-type: none"> ・それぞれの収蔵館が情報を共有し、一体的に調査研究、保存（保存管理）を推進していく必要がある。

出土遺物	<ul style="list-style-type: none"> ・埴輪については、平成24年度大洗町教育委員会発掘調査資料が圧倒的に多く、ひたちなか市埋蔵文化財調査センター保管資料や個人による表面採集資料や國學院大學博物館収蔵資料、明治大学博物館収蔵資料なども、埴輪の構成が分かる主だった資料である。 	<ul style="list-style-type: none"> ・それぞれの収蔵館・個人が情報を共有し、一体的に調査研究、保存（保存管理）を推進していく必要がある。 ・復元個体を多く含み、最もまとまっている大洗町教育委員会の資料は、埋蔵文化財整理作業棟（プレハブ）に保管されており、防犯・防火対策の面で課題がある。

分類		内容	現状	課題	
指定地内	史跡の本質的価値を構成する諸要素	日下ヶ塚古墳	遺体	<ul style="list-style-type: none"> ・ 粘土槨内から発見された遺骸の一部については、残りの良い部位は人類学的調査を経て國學院大學に保管されている。他方、昭和24年の発掘調査後、大洗磯前神社には遺体の一部が残され、骨壺に入れて後円部石碑の下に安置されている。 	<ul style="list-style-type: none"> ・ 國學院大學の資料は博物館の収蔵庫で適切に保管されているが、大洗町の資料は墳丘に残されており、これが適した方法であるのか、検討する必要がある。
			埋蔵されている遺構遺物	<ul style="list-style-type: none"> ・ 未調査のため、後円部の段数が判明していない。 ・ 括れ部の東裾に造出状の張り出しを持つが性格が明らかではない。 ・ 埋葬施設の数が後円部中央の粘土槨1基のみであるのか、それとも前方部を含め2基以上あるのかどうかは、判明していない。 ・ 墳丘各平坦面の埴輪は埋没し、配置位置が明らかとなっていない。 ・ 周濠内に転落した埴輪が多数あるものとみられる。 	<ul style="list-style-type: none"> ・ 遺構遺物の未確定な部分は、追加調査を実施して明らかにしていく必要がある。

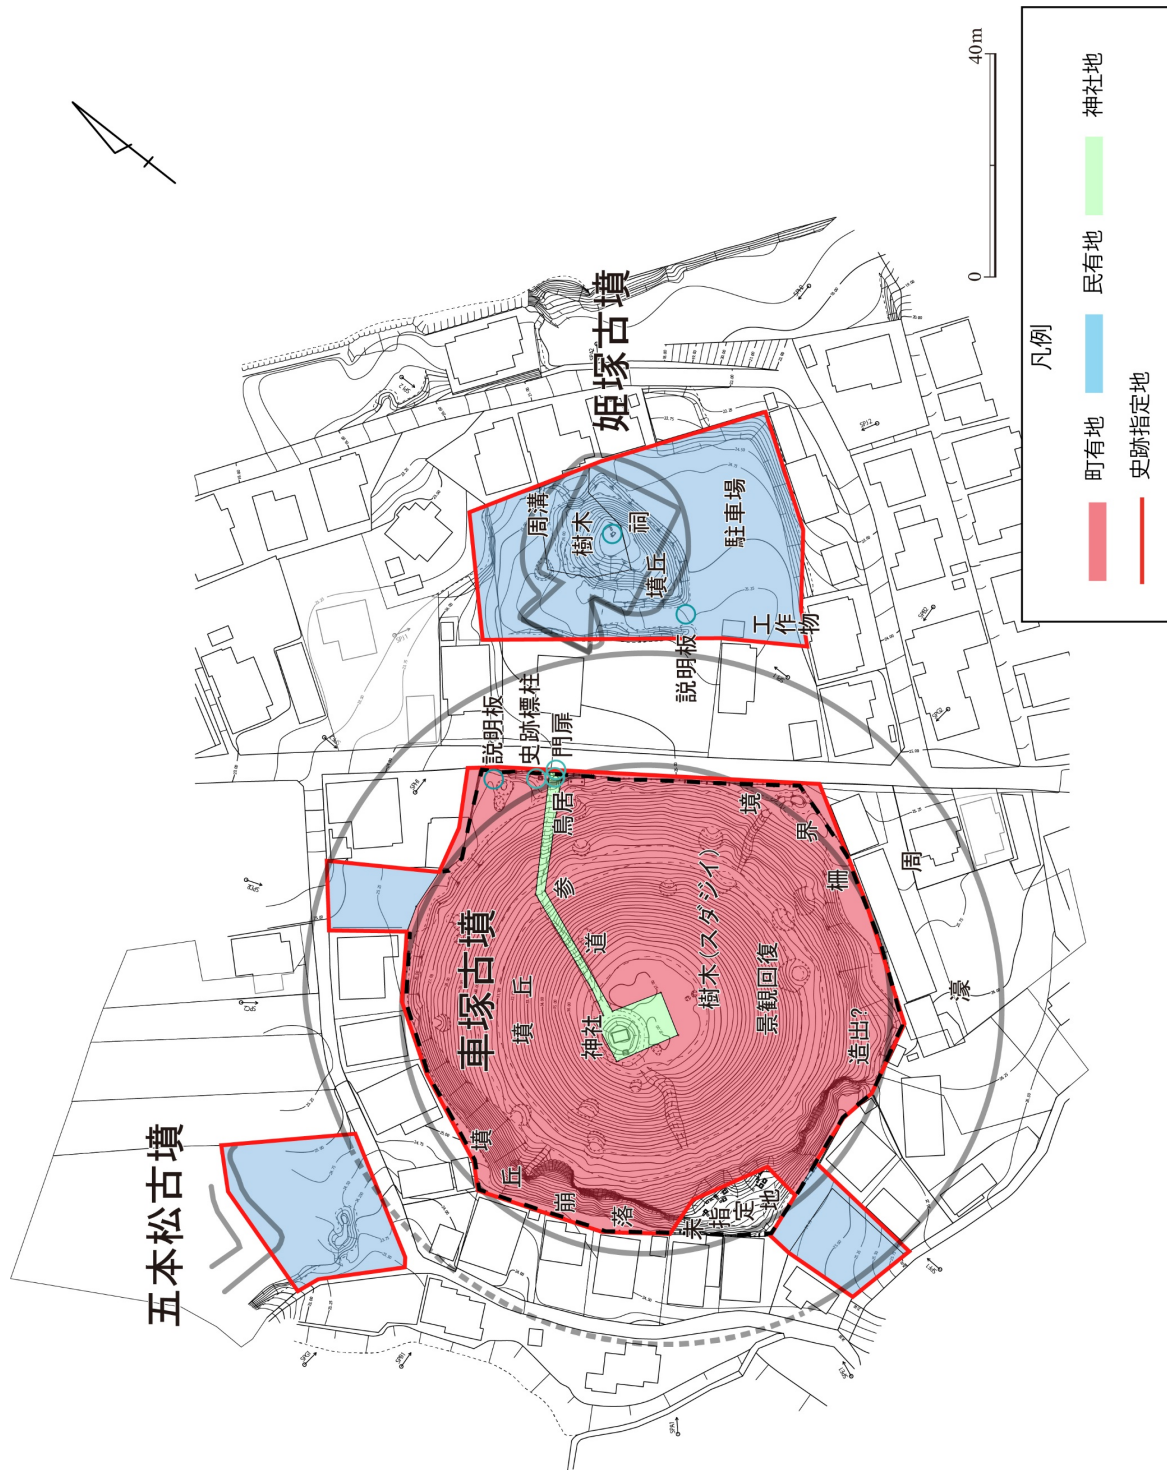
図 4-3 車塚古墳・姫塚古墳保存管理の現状と課題

分類		内容	現状	課題	
指定地内	史跡の本質的価値を構成する諸要素	姫塚古墳	墳丘	<ul style="list-style-type: none"> ・前方部は削平を受け、近現代の耕作土が直接堆積し、基盤を残して遺存しない。 ・後方部の墳頂は遺存状態良好 ・後方部の斜面・裾部は近現代の農作業等により削平を受け、遺存状態はあまり良くない。 ・後方部南側には、祠に上がる参道が盛土されており、墳丘の形態を損ねている。 ・ヤブツバキやヒサカキなど、複数の樹木が生育し、根を張っている。 	<ul style="list-style-type: none"> ・後方部南側の旧状復帰。 ・樹木の根により墳丘が痛む。
			周溝	<ul style="list-style-type: none"> ・前方部前端は、削平を受け、遺存しない。 ・前方部上面は、近現代の畑作により削平を受けている。 ・後方部は、部分的に近現代の削平を受け遺存しない。 ・後方部東側は、駐車場として利用され、自家用車や磯浜古墳群見学者が駐車している。 ・ニセアカシアなどの樹木が生育し、根を張っている。 	<ul style="list-style-type: none"> ・指定地内の駐車場利用の制限。 ・樹木の根により周溝が痛む。
			出土遺物	<ul style="list-style-type: none"> ・後期弥生土器片や小型丸底鉢等の出土遺物は、大洗町整理作業棟(プレハブ)で保管されている。 	<ul style="list-style-type: none"> ・消火設備・防犯機能の充実した施設での保管が必要。
			埋蔵されている遺構遺物	<ul style="list-style-type: none"> ・後方部の墳頂には、把握されていない埋葬施設と副葬品が埋まっているものとみられる。 ・墳丘・周溝とも埋蔵している。 ・後方部の墳頂には、供献された土器が、その周溝内には、その土器が転落して埋まっているものとみられる。

分類		内容	現状	課題	
指定地内	史跡の本質的価値を構成する諸要素	車塚古墳	墳丘	<ul style="list-style-type: none"> ・西側～南側の下段斜面・裾部は、中段平坦面に達する削平を受け、崖面ができ、急傾斜地となっている。台風や大風後、樹木と共に崖面が崩落する場合がある。 ・約40本の大型のスタジイが生育しており、根による影響がある。これまでも台風や大風により枯損木が倒壊したことがあり、墳丘上に10数ヶ所のクレーター状の窪みが存在する。 ・南裾に造出が付くという指摘があるが調査を行っておらず未確定。 	<ul style="list-style-type: none"> ・西～南側では崩落がこれ以上進行しないよう、対策を講じる必要がある。 ・これ以上、枯損木の倒壊に伴う墳丘の破壊が進行しないよう、対策を講じる必要がある。 ・追加調査を実施し、墳形を確定する必要がある。
			周濠	<ul style="list-style-type: none"> ・建物撤去後、民間が所有管理する駐車場として利用されており、一部にはアスファルトが敷かれている。 	<ul style="list-style-type: none"> ・喫緊での損壊の心配は無いが、史跡としての景観形成に課題が残る。
			外表施設	<ul style="list-style-type: none"> ・斜面の葺石・平坦面の敷石・双方を区画する基底石・縦区画の区画石などが埋蔵されている。 ・西側～南側の下段斜面・裾部は、中段平坦面に達する削平を受け、崖面ができ、遺存していない。台風や大風後の崖面の崩落に伴い、葺石等も崩落している。 ・約40本の大型のスタジイが生育しており、根による攪乱の影響がある。これまでも台風や大風により枯損木が倒壊することがあり、石類も削り取られている。 	<ul style="list-style-type: none"> ・西～南斜面では、墳丘及び葺石等が崩落しない保護策を講じる必要がある。 ・スタジイの根による、墳丘及び葺石等の損壊がこれ以上進行しない保護策を講じる必要がある。

出土遺物	<ul style="list-style-type: none"> ・平成23年度、大洗町教育委員会範囲確認調査資料の球形胴壺形埴輪約20個体、朝顔形円筒埴輪3点などは、すべて大洗町埋蔵文化財整理作業棟（プレハブ）の保管されている。 	<ul style="list-style-type: none"> ・防犯・防火対策の面で課題が残る。
			埋蔵されている遺構遺物	<ul style="list-style-type: none"> ・墳頂平坦面の埋葬施設や埴輪配列、斜面の葺石、平坦面の敷石や埴輪列、南裾の造出状の遺構など、墳丘には多くの遺構・遺物が埋蔵されている。 	<ul style="list-style-type: none"> ・西～南斜面の墳丘の崩落により、破壊が進行している。
