大洗町 橋梁長寿命化修繕計画

令和4年3月

計画機関 大洗町役場 都市建設課
作業機関 一般財団法人 茨城県建設技術公社

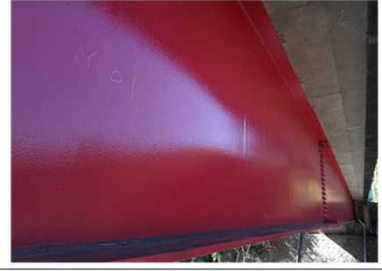
写真番号	4	径間番号 1 部材名称 主桁 部材番号 01 損傷発生位置 ---	
部材位置: 主桁01 損傷名称: 腐食 判定区分: 主桁01 全梁

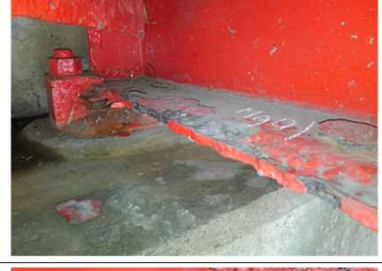
写真番号	5	径間番号 1 部材名称 主桁 部材番号 01 損傷発生位置 起点側端部	
部材位置: 主桁01 損傷名称: 腐食 判定区分: d 起点側端部下フランジに板厚減少を伴う腐食が局部的にみられる

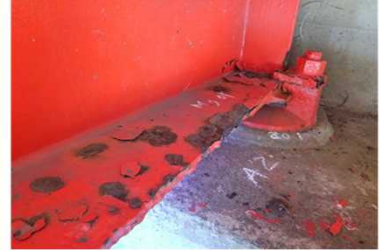
写真番号	6	径間番号 1 部材名称 主桁 部材番号 01 損傷発生位置 終点側端部	
部材位置: 主桁01 損傷名称: 腐食 判定区分: d 終点側端部下フランジに板厚減少を伴う腐食が局部的にみられる

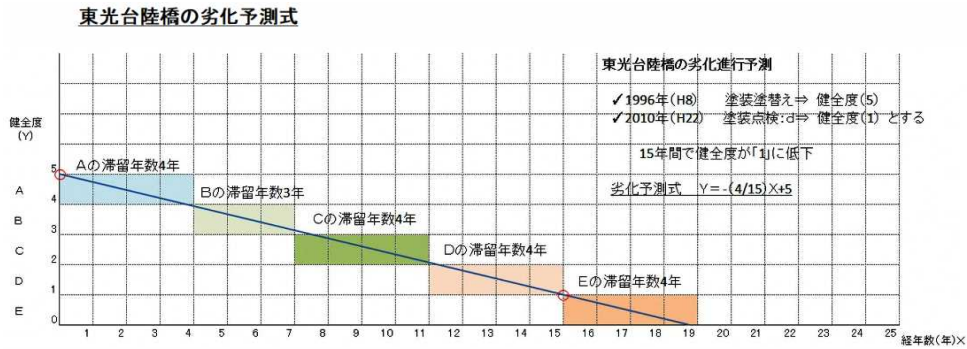
(8) 東光台陸橋 鋼橋(C-1塗装系)

滞留年数				
A	B	C	D	E
4	3	4	4	4

✓東光台陸橋は、点検結果および補修実績より、鋼主桁を $y=-(4/15)x+5$ の劣化曲線に変更し、対策頻度を増やす。

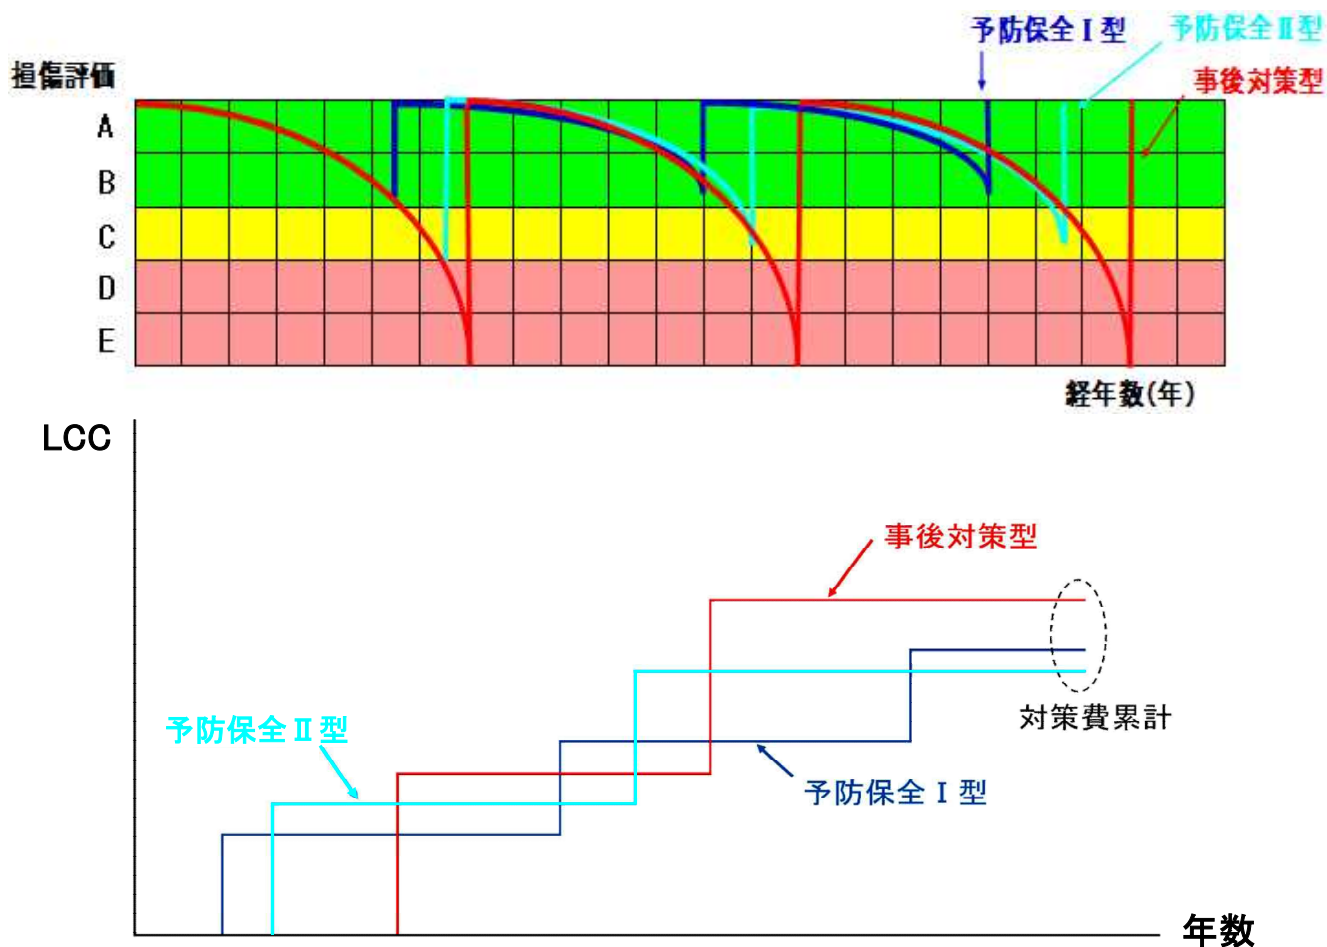
【LCCの算出方法】

あらかじめ対策を実施する管理水準を設定し、対策の種類や対策コスト等の情報に基づきLCCの算定を実施する。

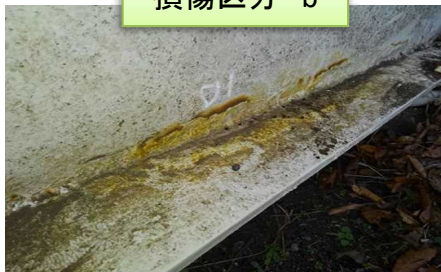
損傷区分 b

評価の目安		区分
損傷の深さ	損傷の面積	
損傷なし		a
錆は表面的であり、著しい板厚減少等は視認できない。	損傷箇所の面積が小さく局部的である。	b
	着目部分の全体に錆が生じている、又は着目部分に拡がりのある発錆箇所が複数ある。	c
鋼材表面に著しい膨張が生じている、又は明らかな板厚減少等が視認できる。	損傷箇所の面積が小さく局部的である。	d
	着目部分の全体に錆が生じている、又は着目部分に拡がりのある発錆箇所が複数ある。	e

Bランク対策工法

- ・塗膜剥離剤あるいは3種ケレンB
- ・ふっ素樹脂塗料
- ・足場工
