### 1. 福島第一原子力発電所にある「処理水」って？

#### そもそも処理水とは

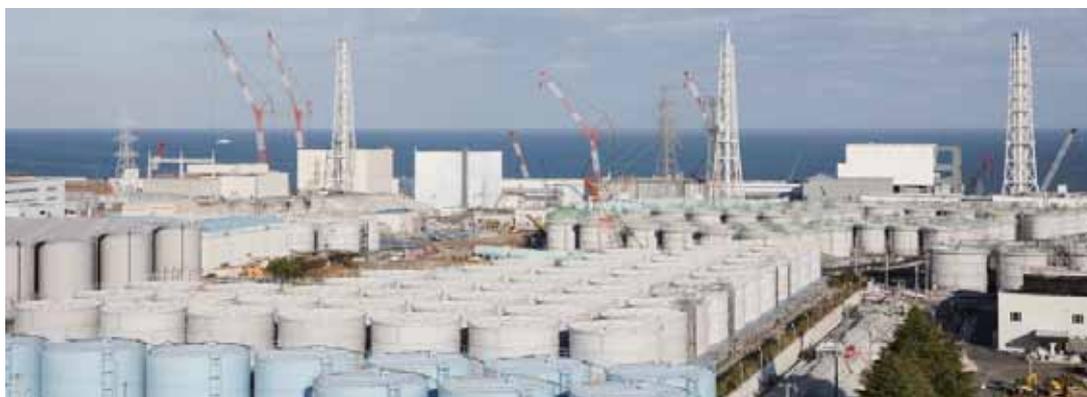
写真提供：東京電力ホールディングス株式会社

東日本大震災による津波によって発生した福島第一原子力発電所における事故の映像はニュースなどで紹介されていますが、その敷地内に広がるタンクの映像に誰もが気づき、疑問に思うことでしょう。
