# 大洗町消防本部庁舎改築工事基本構想（案）

令和4年11月  
大洗町消防本部

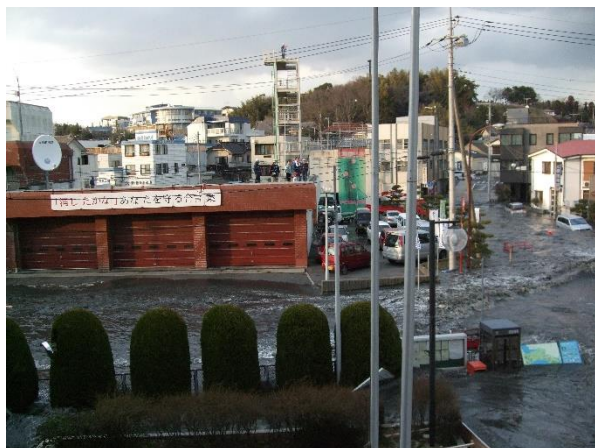
庁舎南側の様子

本町は平成 23 年 3 月の東日本大震災時の津波浸水被害（最大波 4.9 メートル）に遭い、町の災害対策の中核であるべき現庁舎の床上浸水被害とともに、消防車両を高台に一時避難せざるを得ない状況に陥り、消防本部機能を十分に果たせなかった。また、現在も津波浸水想定区域内に立地しており、令和 3 年 12 月に新たに公表された日本・千島海溝地震が起きた際の被害想定では、大洗町沿岸に東日本大震災の津波を超える最大 5.0 メートルの津波が発生すると想定され、その際には、再び消防本部庁舎が津波浸水の被害を受けるおそれがある。

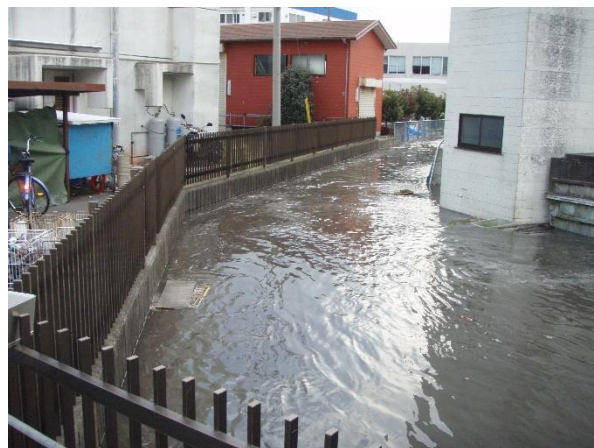
庁舎北側道路の様子

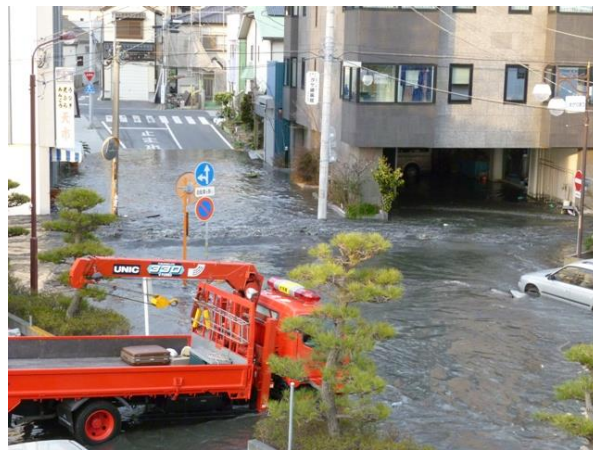
庁舎東側道路の様子

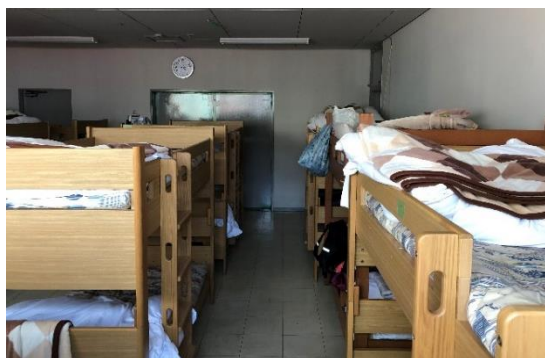
仮眠室

ア 現庁舎は昭和 53 年に建設したが、当時の消防職員数 34 名から、現在は 46 名に増員されており、特に夜間勤務者のための仮眠室は過密の状況で、今般の新型コロナウイルス感染症の流行から、様々な感染症が広がることの懸念が改めて問題となっている。万が一、仮眠室等を感染源として、職員に感染が広がれば、町民の生命を守る消防本部の機能が維持できなくなるおそれがある。

また、令和 4 年 9 月からは、茨城県内における新型コロナウイルス感染症の急拡大を受け、やむを得ず、本来、教養訓練室として使用していた部屋を急遽仮眠室として使用し、仮眠室を 2 部屋に分け対応しているが、それでもやや過密の状態であるばかりでなく、庁舎活用の観点では、さらに狭隘となっている。

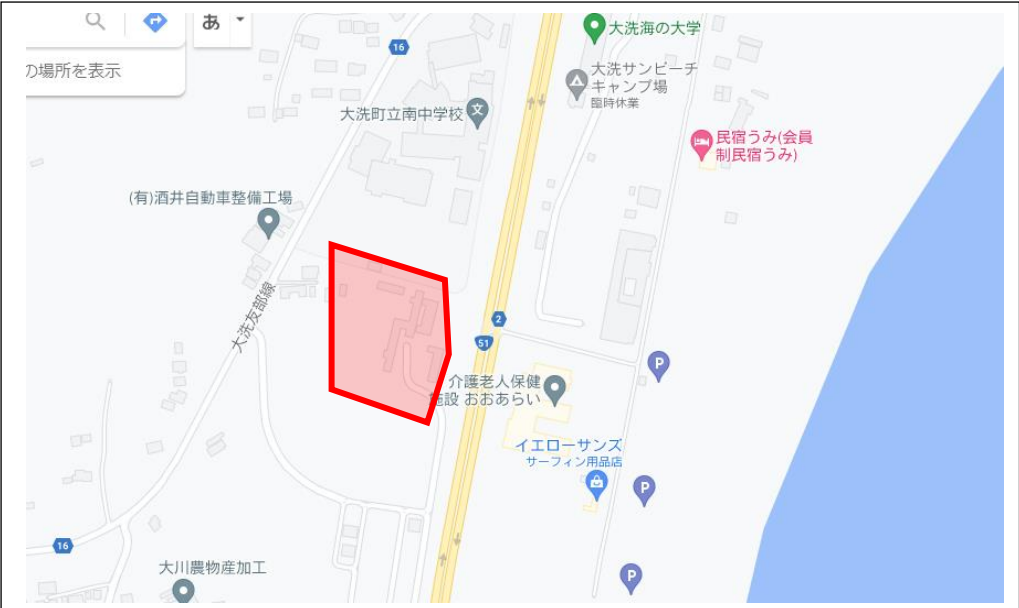
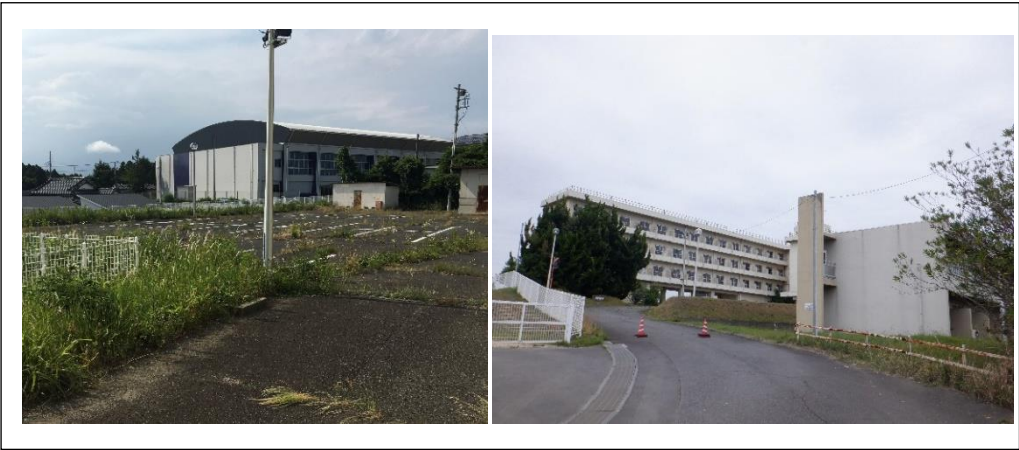
6. 消防本部庁舎移転候補地  
①JAEA 旧夏海寮跡地

| 状 況 | <ul style="list-style-type: none"><li>・地盤は強固であると思料され、地震・土砂災害の危険性はほぼない。</li><li>・高台にあり津波・洪水による浸水の可能性がほぼない。海拔 34.3m</li><li>・町のほぼ中心地付近に位置し、かつ、幹線道路に近接しており、各地区へ迅速に到着できる。</li><li>・住宅街、小中学校と近接しており、特に騒音等による生徒への影響が懸念される。(半径 200m に住宅等 22 件)</li><li>・国有地の取得と旧夏海寮の取壊し費用が別途必要(うち、取壊し費用、インフラ整備に 2.3 億円程度を要する見込み)。</li><li>・ライフラインのうち、上水道管は旧式の石綿管が使われている。</li><li>・下水道は整備されておらず、近接の管渠まで下水管の整備が必要である。</li></ul> |

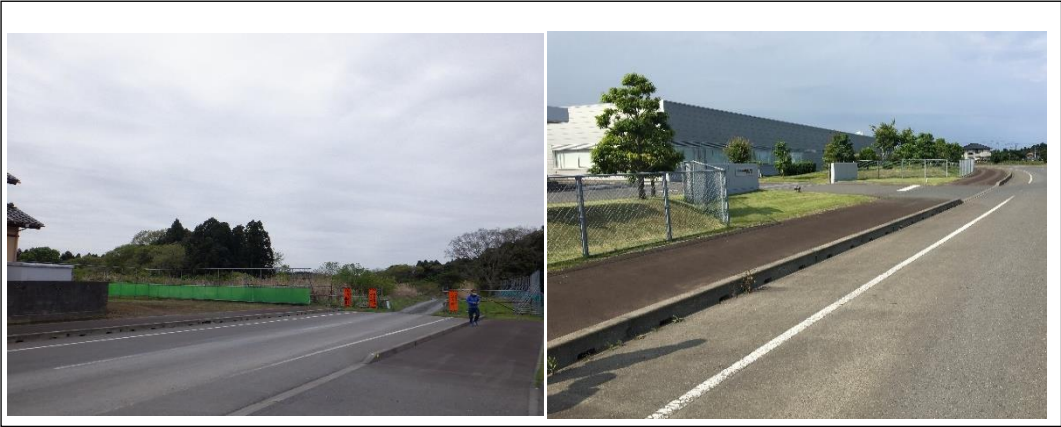
③大貫台

| 評 価 | <ul style="list-style-type: none"><li>・地盤は強固であると思料され、地震・土砂災害の危険性はほぼない。</li><li>・高台にあり津波・洪水による浸水の可能性がほぼない。</li><li>・海拔 32～34m</li><li>・町の中心地付近に位置し、国道 51 号線、船渡大洗線を使って、町内各地区へ公平かつ迅速に向かうことができる。</li><li>・付近に住宅街はなく、進入口付近に数軒の住宅が建っており、近隣住民への配慮が必要。<br/>（半径 200m に住宅等 4 件）</li><li>・町有地だが、造成工事と合わせて、雨水排水設備やインフラの整備が必要となり、費用は約 2.7 億円程度となる見込み。</li><li>・水道本管は千代田テクノルの前面まで整備されているので、計画地まで延長して整備する必要がある。</li></ul> |

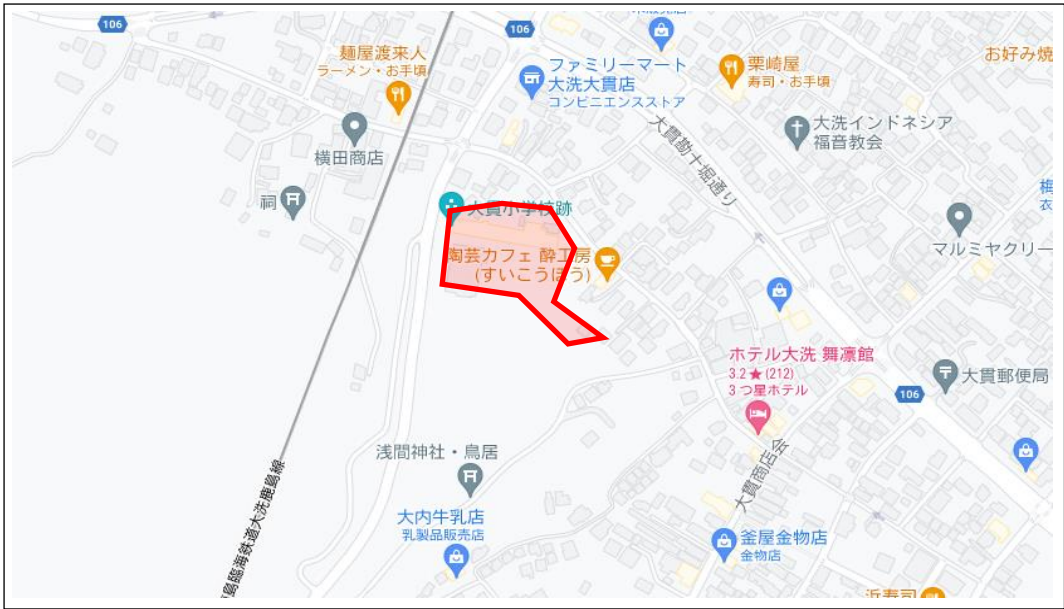
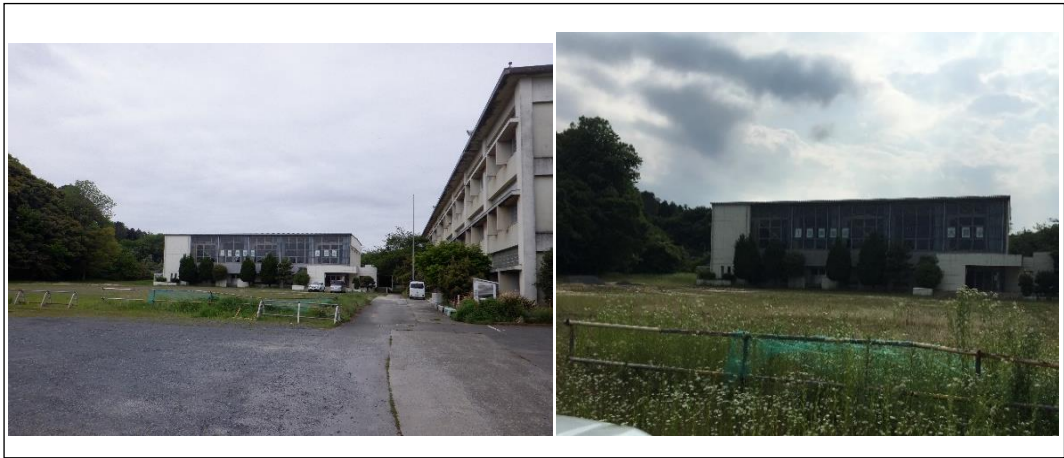
6. 消防本部庁舎移転候補地  
④旧大貫小跡地

| 現 況 | <ul style="list-style-type: none"><li>・町の中心地付近に位置し、舟渡大洗線から各地区へアクセスできる。</li><li>・浸水区域に近接しており、周辺道路が浸水すると出動体制に大きな影響がでる可能性がある。</li><li>・海拔 7 m</li><li>・周辺に住宅が密集しており、近隣地区への影響が懸念され、相当の配慮または、サイレン鳴動や消防訓練時においてはなんらかの制限が必要である。</li></ul> <p>(近隣 104 軒)</p> <ul style="list-style-type: none"><li>・町有地だが、大貫小校舎の取壊し費用 (体育館を除く) 1.7 億円程度の見込み。</li></ul> <p>体育館を含めた取壊し費用は 2.1 億円程度の見込み。</p> <ul style="list-style-type: none"><li>・体育館を残存する場合、舟渡大洗線へ直接進入することができず、出動体制への影響が懸念される。</li><li>・上下水道、電気は引いてあるが老朽化している可能性がある。</li></ul> |
